**KOKSOWNICTWO 2017**

Wałbrzyskie Zakłady Koksownicze „Victoria” S.A.

**Weryfikacja założeń projektowych dla instalacji KRAiC w WZK „Victoria” w aspekcie przeprowadzonego kompleksowego przeglądu ruchowego instalacji**

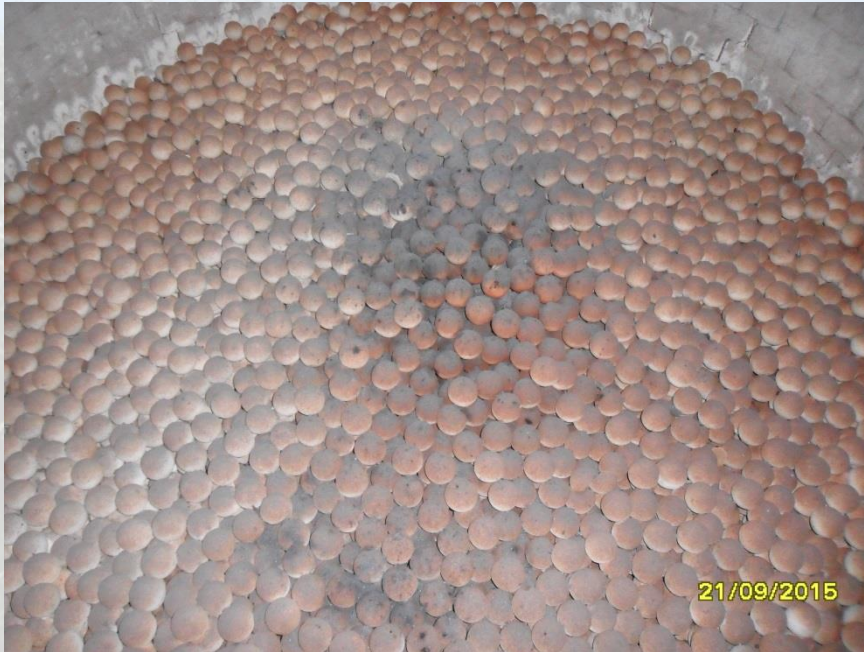
*Kule osłonowe – stan bardzo dobry.*

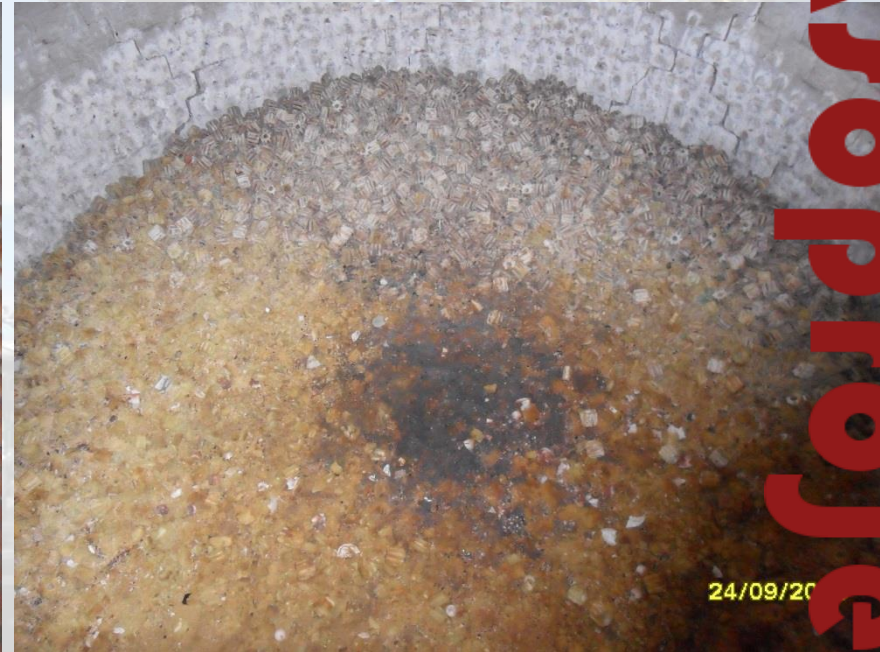
*Katalizator – spieczona górna warstwa, którą należało usunąć.*

*Katalizator w reaktorze  $\text{NH}_3$  w wierzchniej warstwie (ok. 15÷20 cm) uległ spieczeniu (zużyciu). Pozostała część po wybraniu i posegregowaniu nadawała się do dalszej eksploatacji (ok. 70%).*

*Z uwagi na spadający pył ze spieczonej warstwy górnej podjęto decyzję o opróżnieniu reaktora  $NH_3$  z całego katalizatora.*

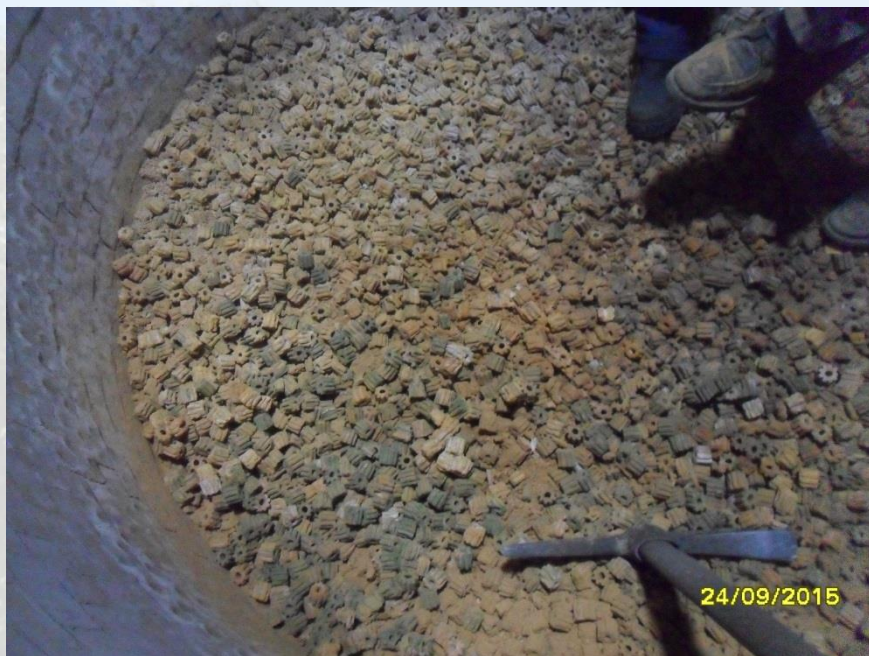
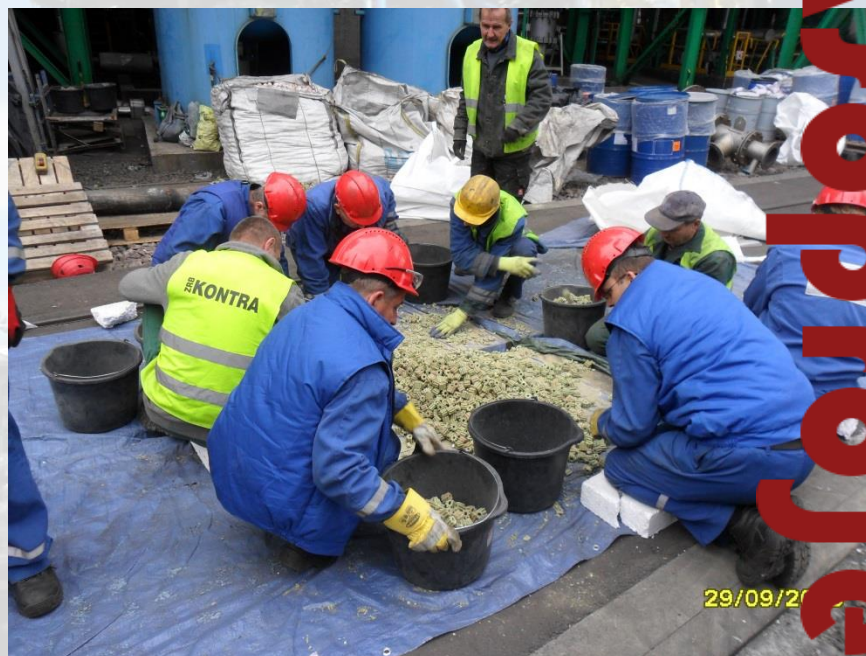
*Następnie został on posegregowany.*

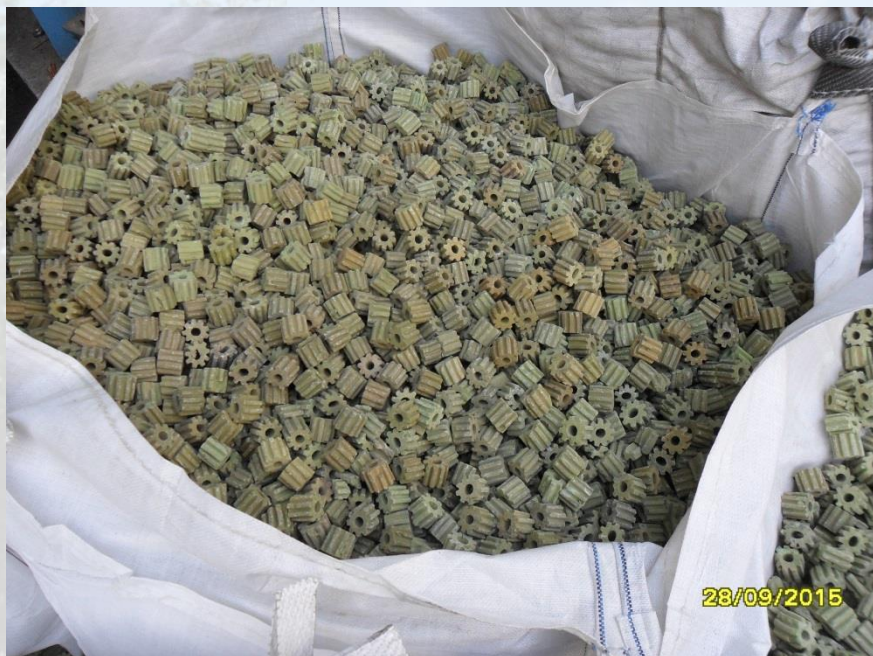
*posegregowany używany,  
którego stan był dobry.*

*Na spód reaktora załadowano ok. 30% nowego katalizatora, a na górę włożono posegregowany używany, którego stan był dobry.*

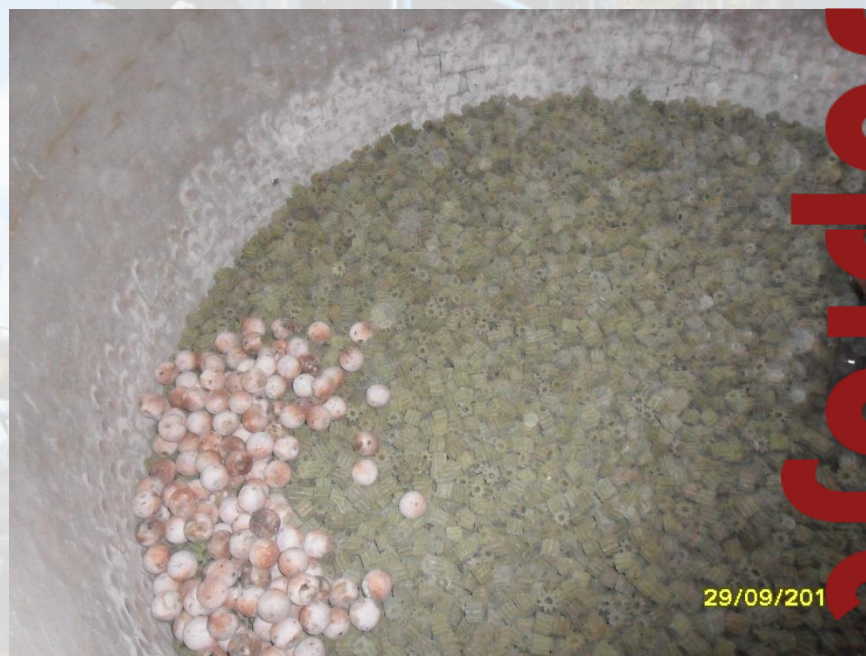
*posegregowany używany,  
po ponownym załadowaniu do  
reaktora  $NH_3$ .*

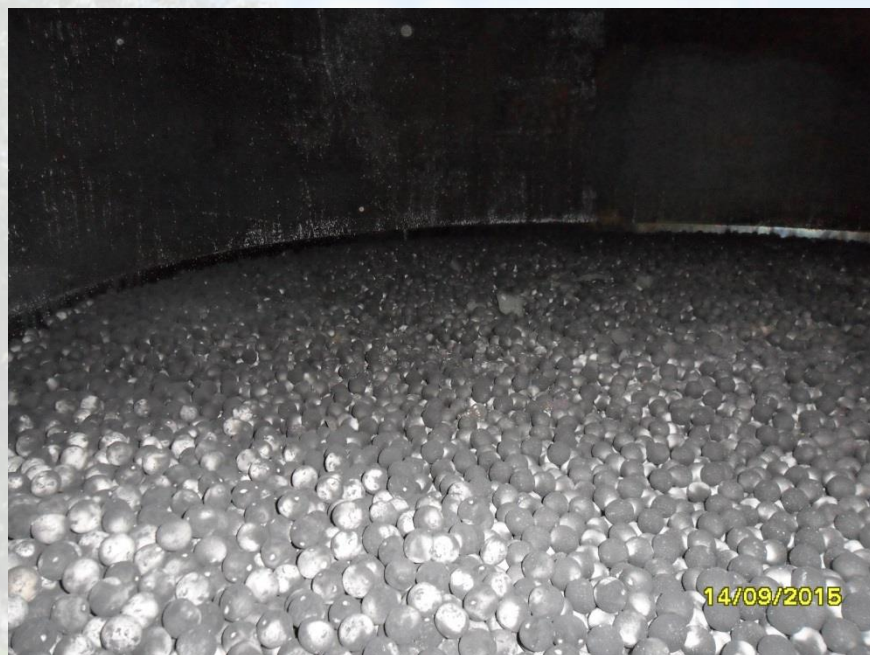
*osłonowe kule ceramiczne.*

*Katalizator częściowo pokryty sadzą, osłonowe kule ceramiczne zmieniły kolor, ale nadal można je stosować.*

***Z uwagi na planowanie kolejnego przeglądu po okresie 5-ciu lat eksploatacji podjęto decyzję o całkowitej wymianie katalizatora w obydwu reaktorach Clausa.***

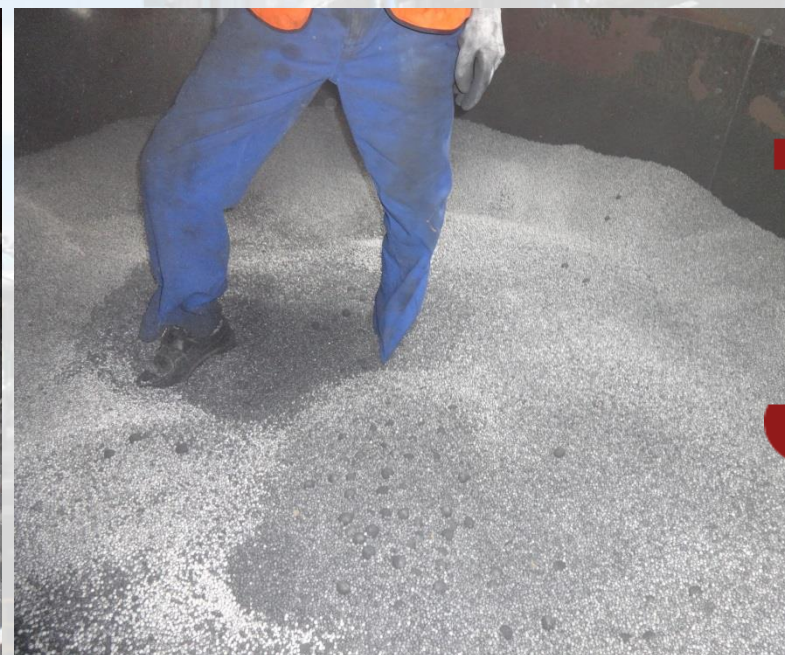
*katalizator*

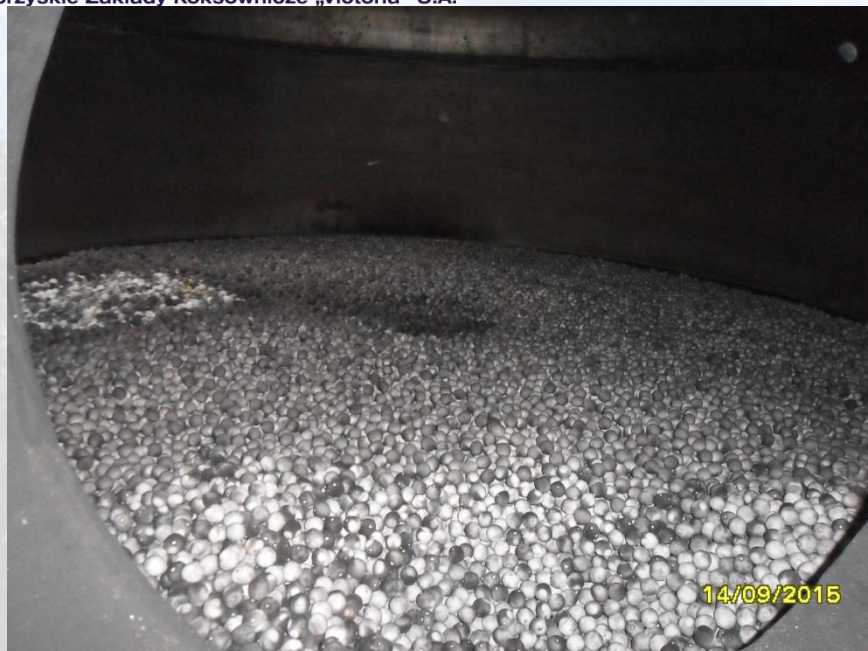
*osłonowe kule ceramiczne*

*Katalizator z bardzo małą ilością sadzy, osłonowe kule ceramiczne praktycznie czyste.*

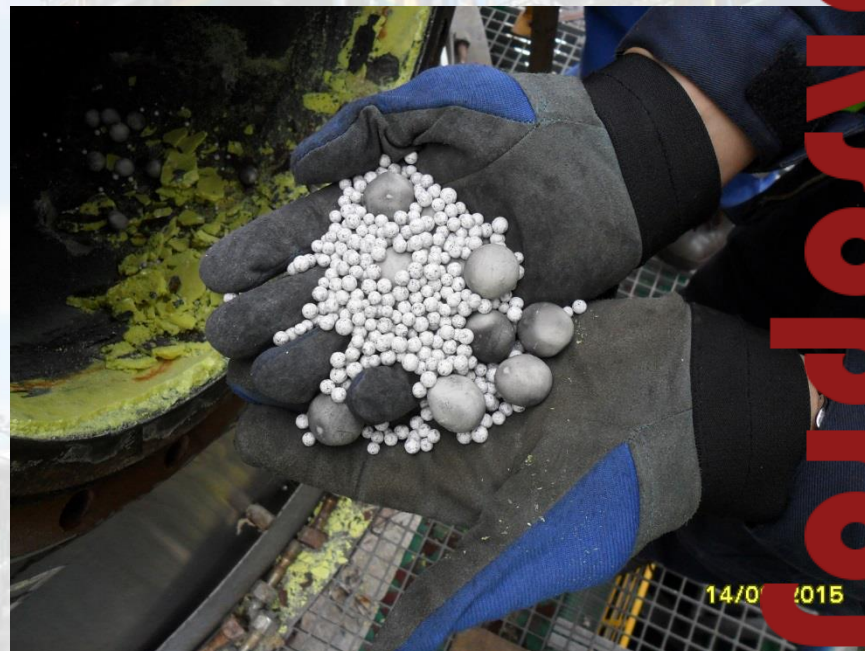
*katalizator*

*Przewidywany w projekcie okres eksploatacji to 6 lat.  
Co najmniej przez okres 2 lat można by jeszcze eksploatować ten katalizator.*

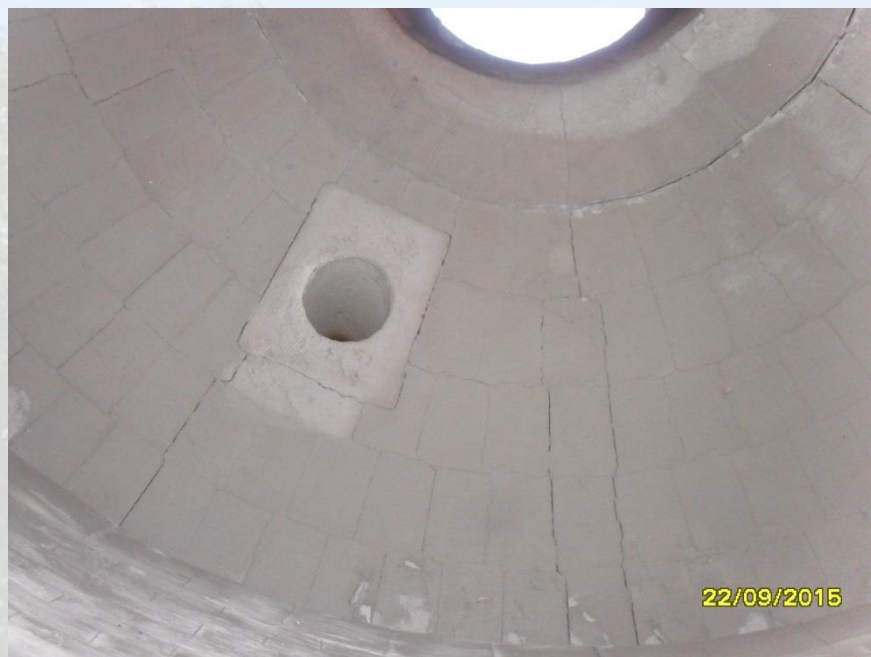
*wymurówka kopuły  
reaktora  $NH_3$*

*Stan wymurówki reaktora  $NH_3$  dobry.  
Pęknięcia na spoinach były na tyle niewielkie, że powinny się  
zamknąć w czasie rozgrzewania.*

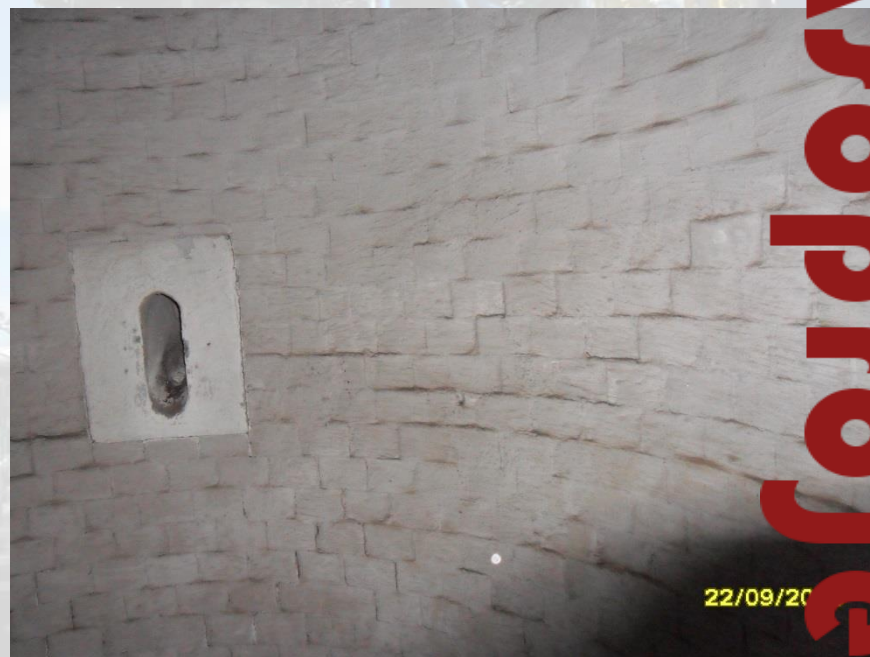
*wymurówka ścian  
reaktora  $NH_3$*

*Stan wymurówki w reaktorze  $\text{NH}_3$  był dobry – pęknięcia na spoiwie wywołane skurczem przy chłodzeniu były na tyle niewielkie, że powinny się zamknąć w trakcie rozgrzewania.*

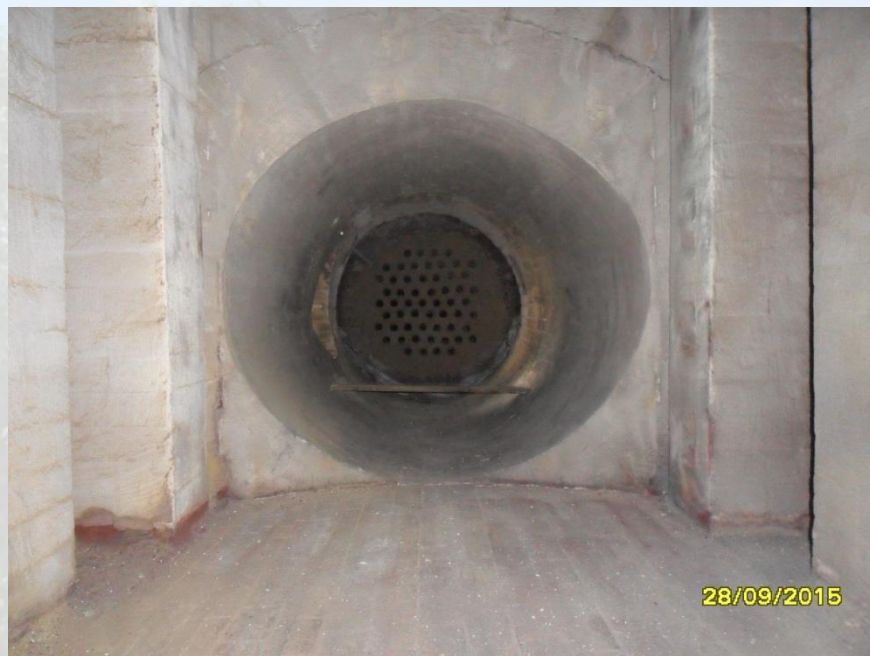
*wymurówka w komorze gazowej reaktora  $NH_3$*

*Stan wymurówki w komorze gazowej reaktora  $NH_3$  dobry. Ośłona ściany sitowej i rurki korundowe – stan bardzo dobry - pomimo to musiała ona zostać zdemontowana z uwagi na kontrolę Dozoru Technicznego.*

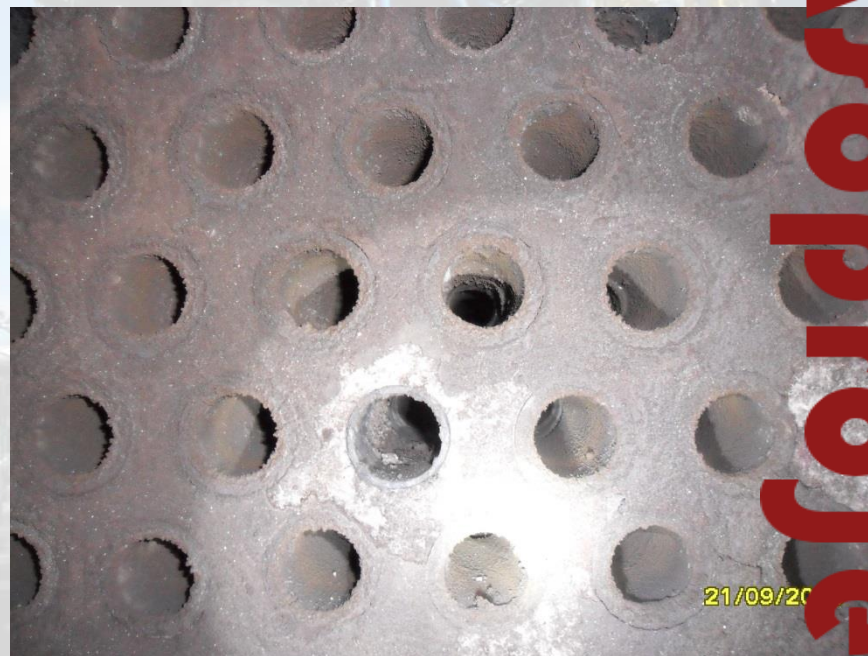
*wymurówka ściany sitowej kotła WC.*

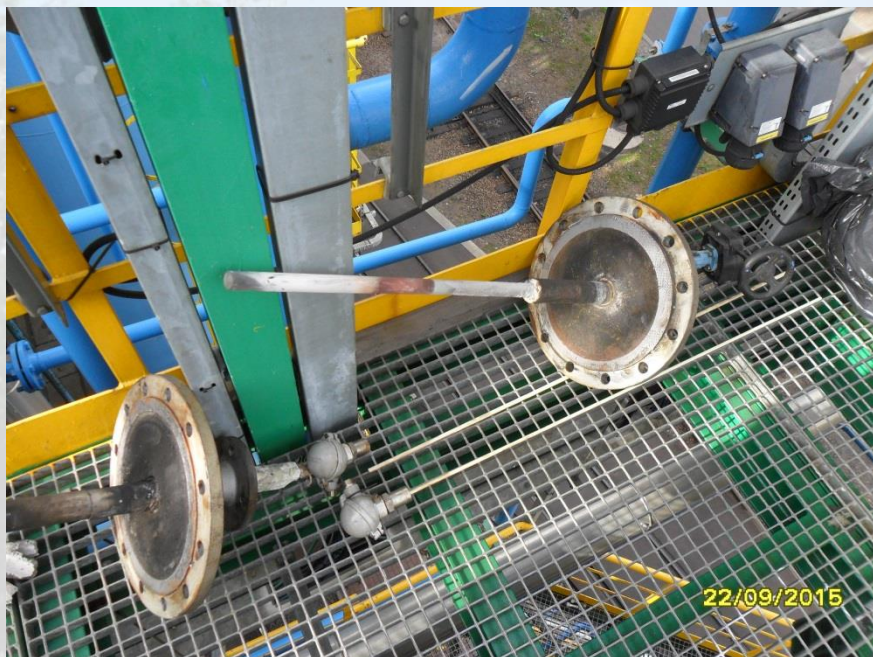
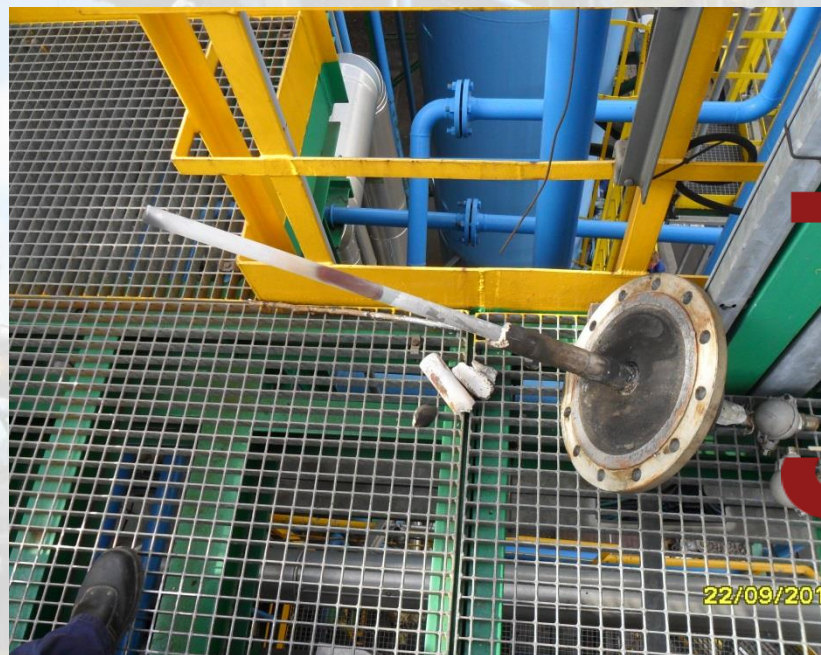
*Termopary zabudowane na reaktorze pracowały przez cały okres bezawaryjnie.*

*Dla zapewnienia poprawnej pracy do kolejnego przeglądu dokonano wymiany na ten sam typ, który został wydany w projekcie i pracował poprawnie.*

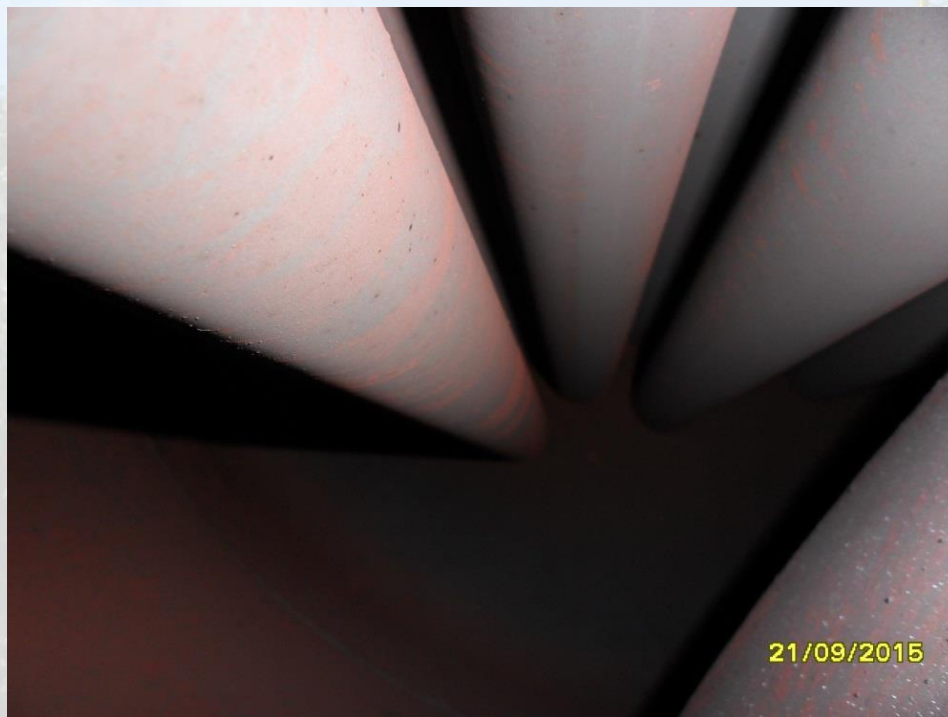
*rury wodne kotła WC*

*Przestrzeń wodna kotła WC czysta, bez kamienia i ubytków.*

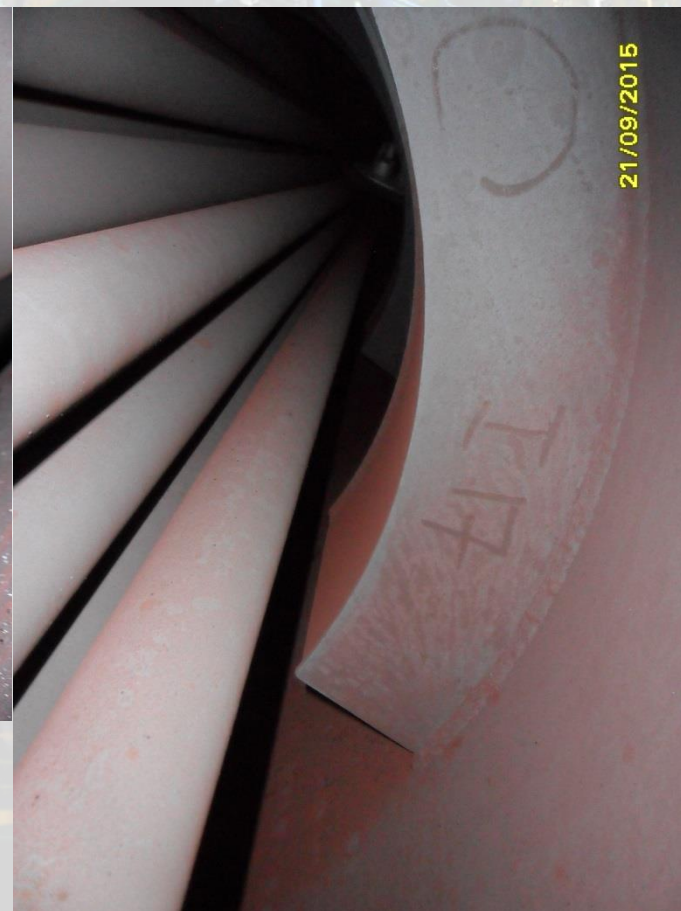
*rury wodne i „rynna” w kotłе WC*

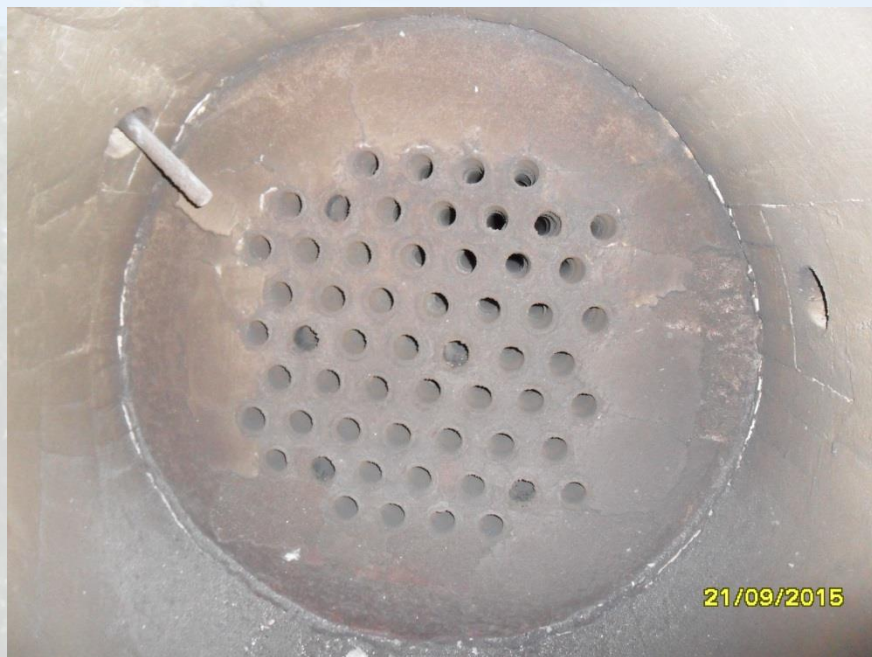
*rury kotła WC – widok od strony komory gazowej reaktora NH<sub>3</sub>.*

*Przestrzeń gazowa kotła WC z niewielką ilością sadzy.*

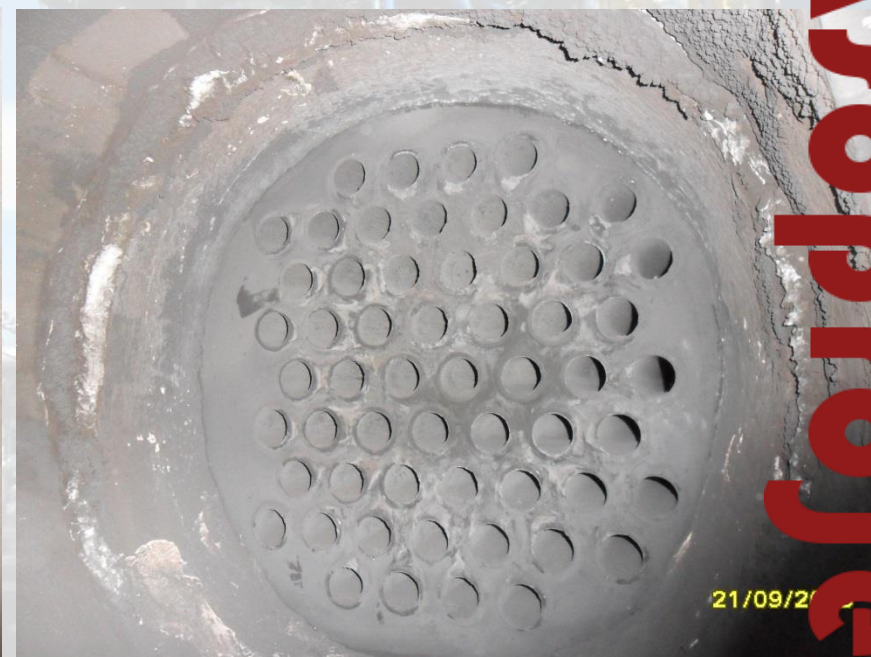
*rury kotła WC – widok od strony komory gazowej kotła WC.*

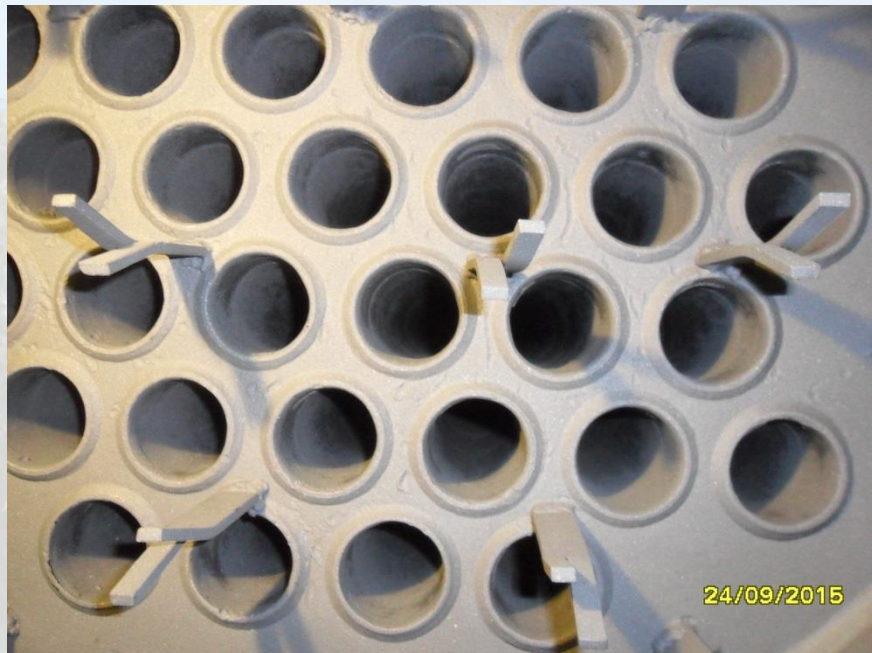
*wypiaskowana ściana sitowa  
kotła WC*

*Przestrzeń gazowa kotła WC wraz ze ścianą sitową  
zostały wypiaskowane przed odtworzeniem wymurówki.*

*Po wypiaskowaniu wykonano ciśnieniową próbę  
szczelności według wymogów Dozoru Technicznego*

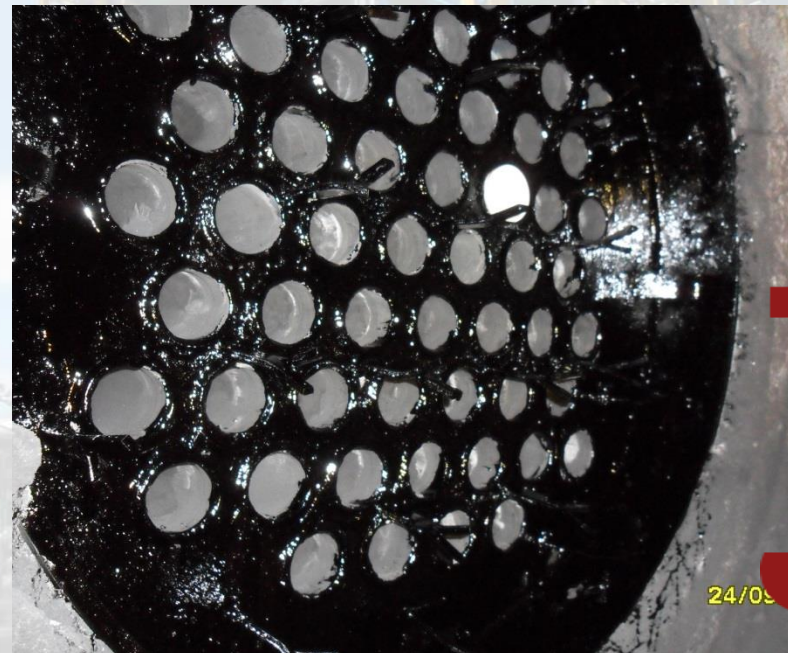
*ściana sitowa kotła WC  
zabezpieczona BITIZOL P*

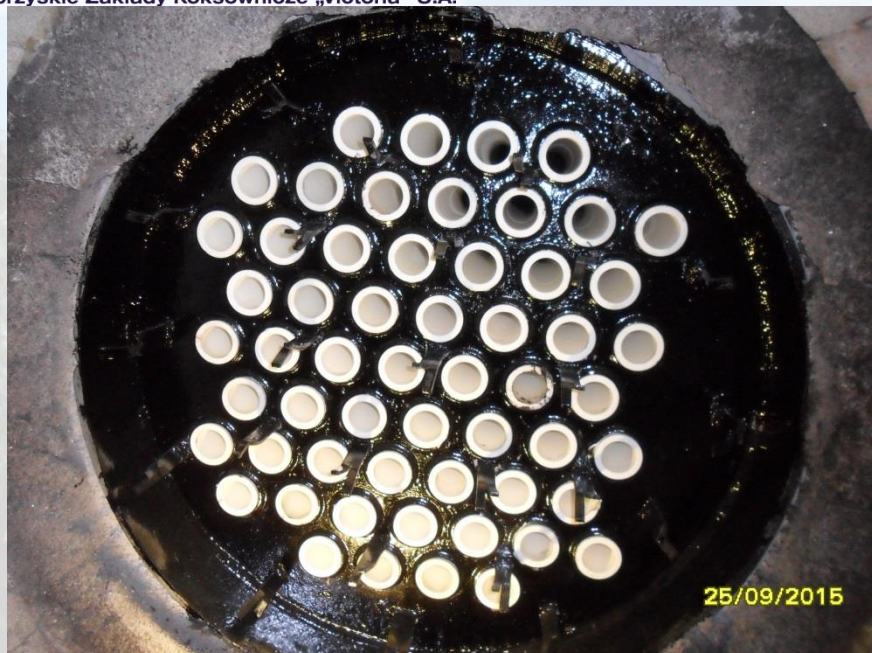
*wkładki korundowe*

*Zamontowano wkładki korundowe – zmianie, w stosunku do projektu uległa głębokość zabudowy wkładek. Następnie odtworzono wymurówkę ściany sitowej.*

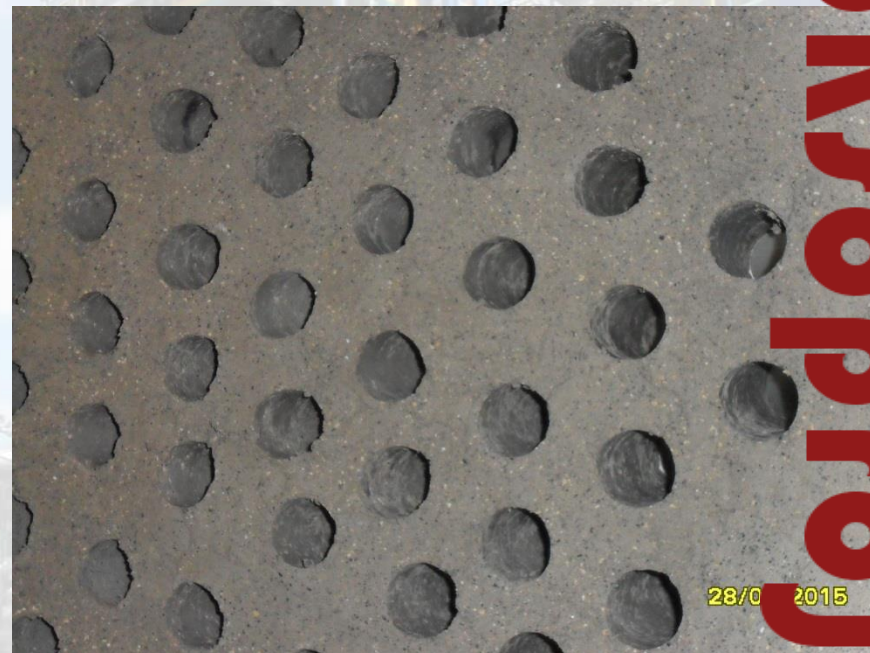
*zabezpieczenie ściany sitowej  
kota wykonane z ALPLAST 62*

*Po odtworzeniu wymurówki aparat był gotowy do dalszej eksploatacji.*

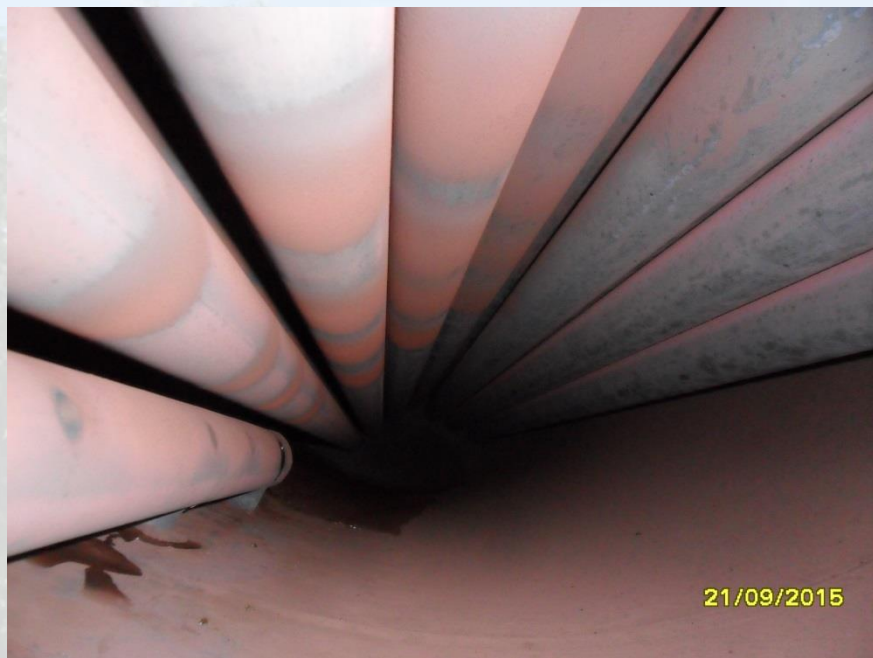
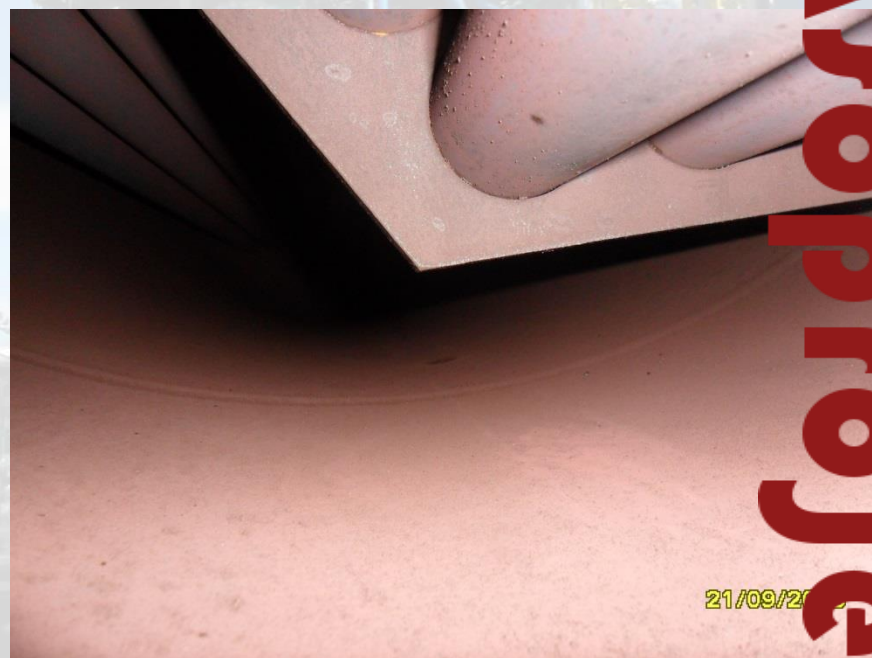
*rury kotła NC od strony wody.*

*Przestrzeń wodna kotła NC czysta, bez kamienia i ubytków.*

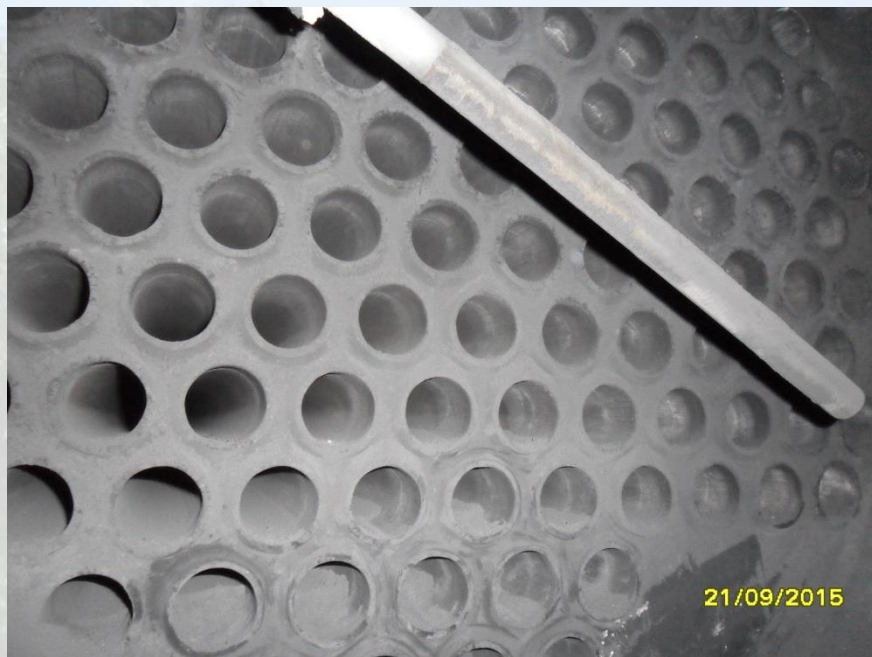
*rury kotła NC widok od komory gazowej pomiędzy kotłami.*

*W przestrzeni gazowej kotła NC znajdowała się duża ilość sadzy.*

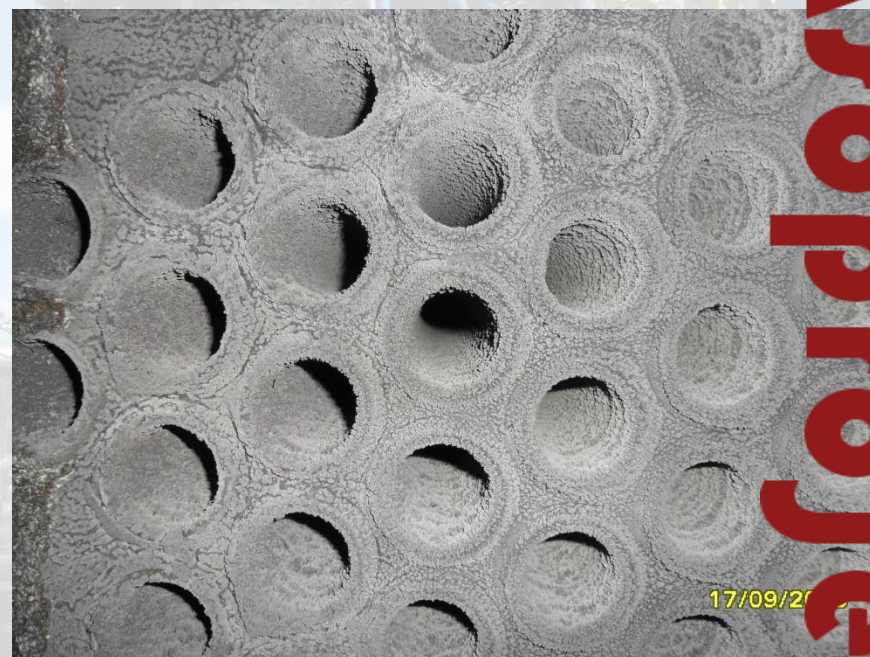
*rury kotła NC widok od wylotu z kotła NC.*

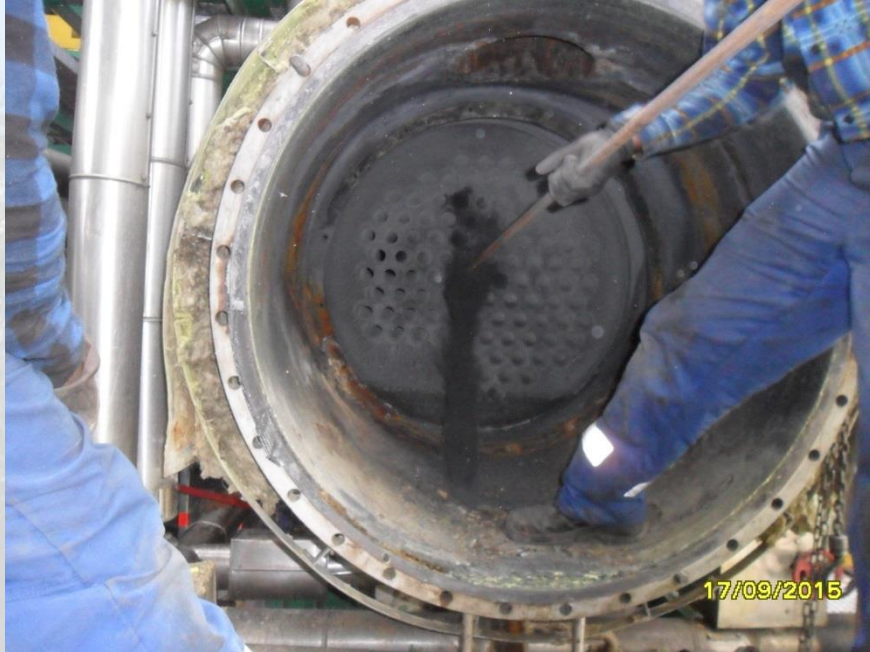
*czyszczenie rur kotła NC*

*Po wyczyszczeniu kocioł może być nadal bezpiecznie użytkowany.*

*Po wykonaniu ciśnieniowej próby szczelności według wymogów Dozoru Technicznego aparat był gotowy do dalszej eksploatacji.*

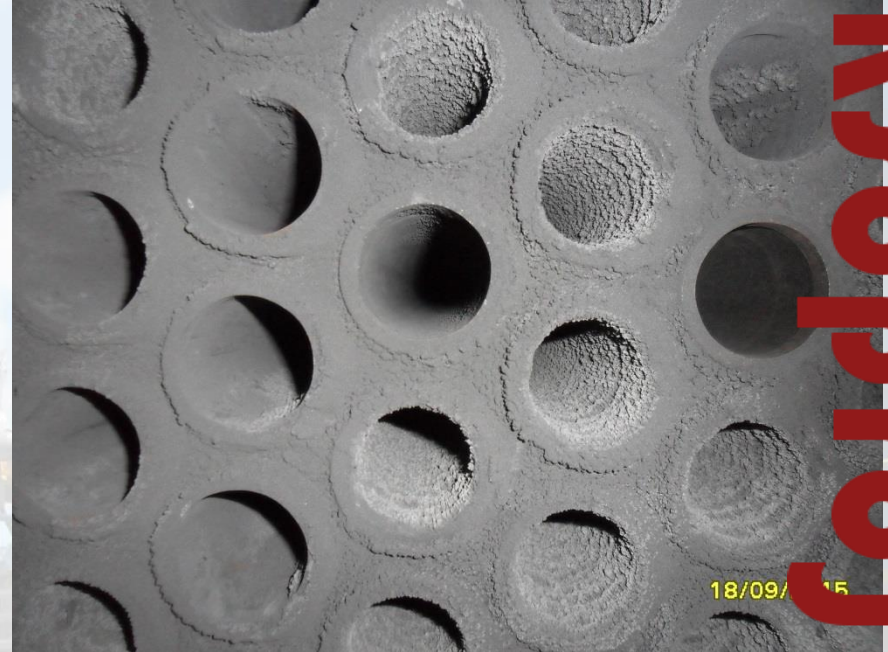
*częściowo wyczyszczone rury kotła NC*

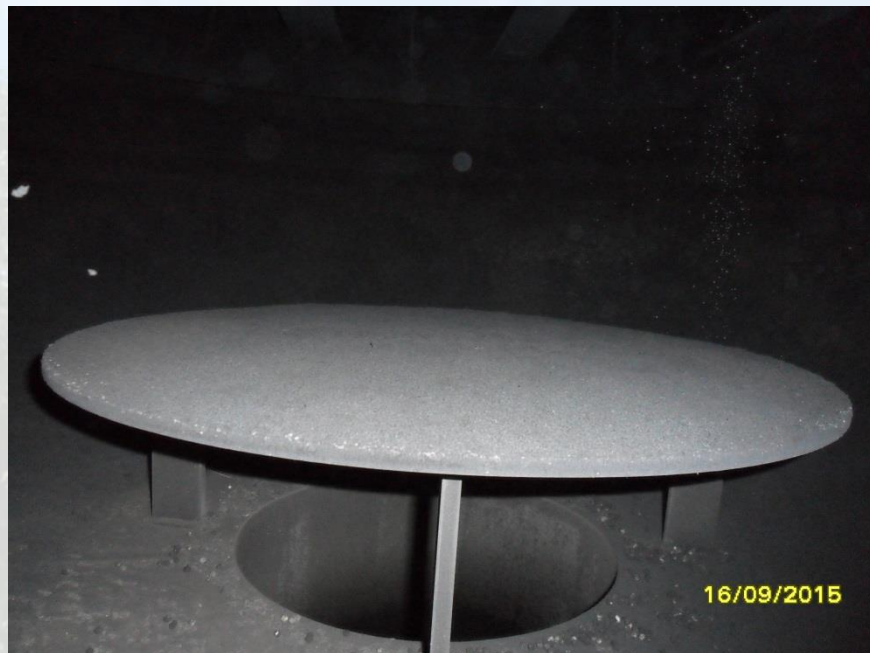
*wylot z reaktora Clausa I.*

*Stan konstrukcji stalowej i płaszczy reaktorów Clausa bardzo dobry.*

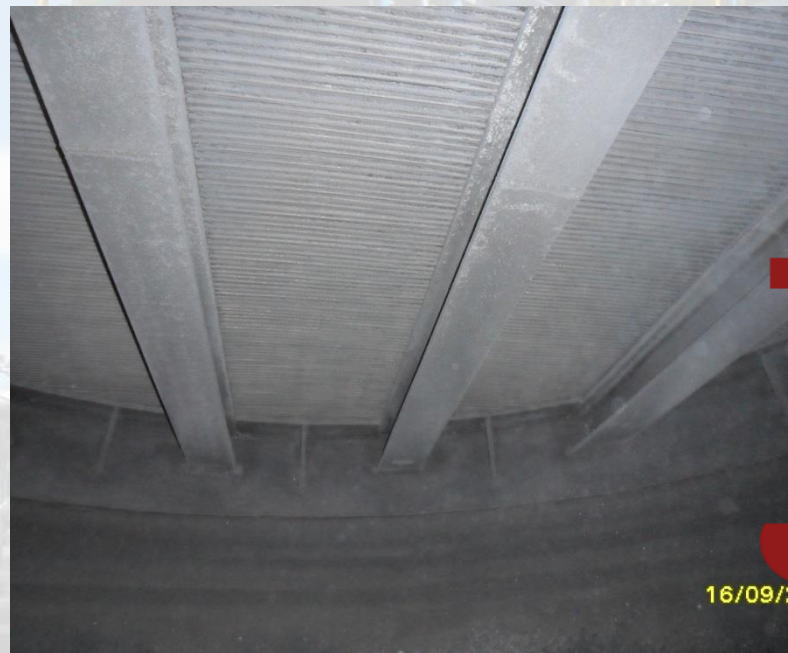
*ruszt pod katalizator w reaktorze Clausa I.*

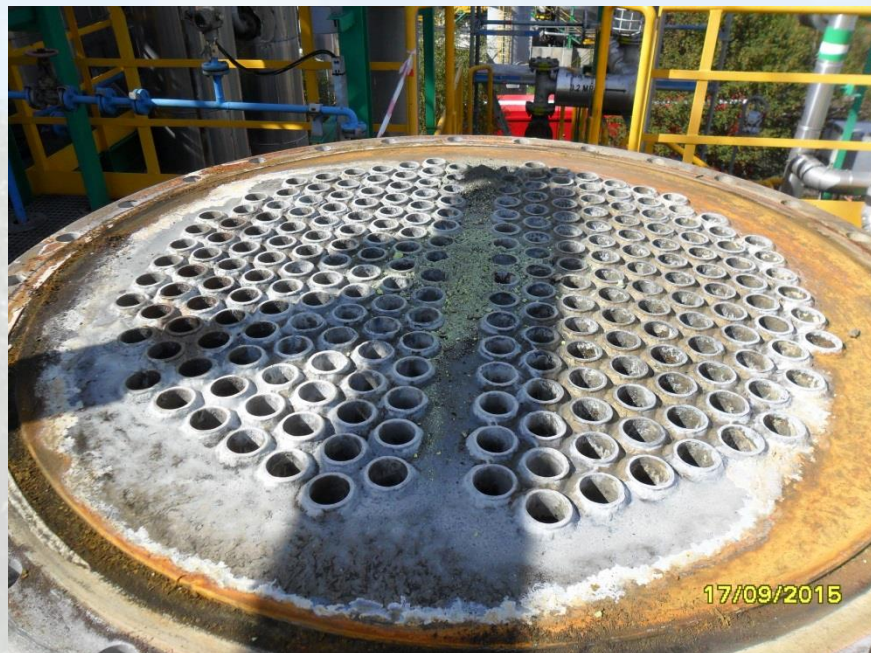
*ściana sitowa podgrzewacza  
gazu procesowego*

*Parowy podgrzewacz gazu procesowego – z nieznaną ilością zanieczyszczeń. W trakcie wykonywania ciśnieniowej próby szczelności, okazało się, że jest nieszczelny.*

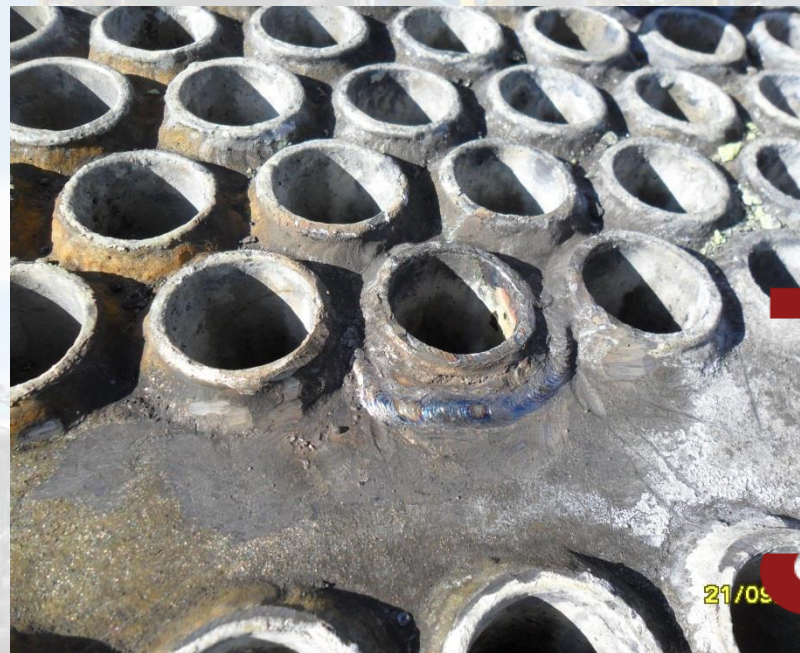
*naprawione miejsce nieszczelności  
w podgrzewaczu gazu procesowego*

*Po wykonaniu naprawy zgodnie z zaleceniami Dozoru Technicznego – podgrzewacz był gotowy do dalszej eksploatacji.*

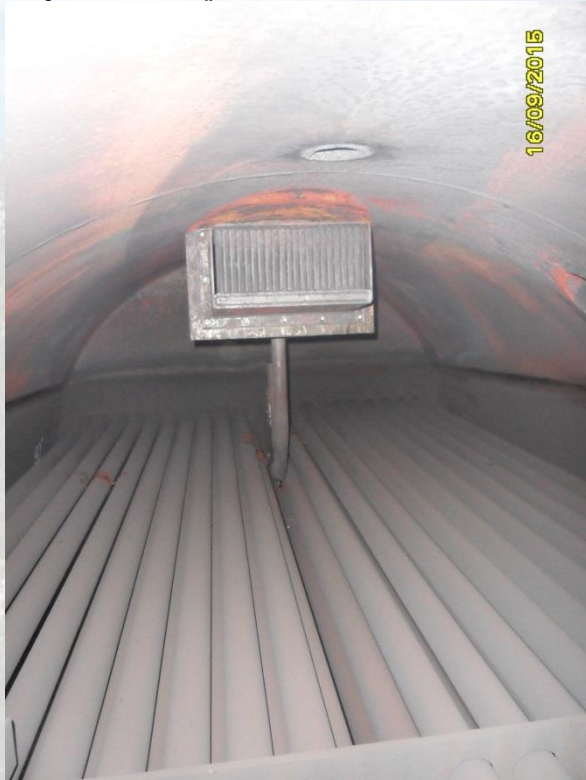
*rury i łapacz kropel*

*Przestrzeń parowo-wodna i przestrzeń gazowa kondensatora siarki czyste, bez widocznych ubytków i korozji.*

*Po wykonaniu ciśnieniowej próby szczelności według wymogów Dozoru Technicznego aparat był gotowy do dalszej eksploatacji.*

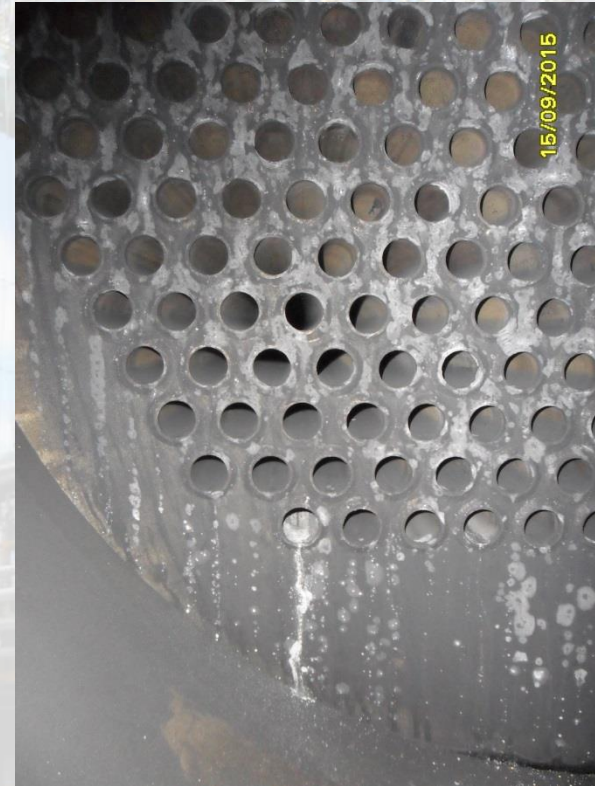
*ściana sitowa – przestrzeń gazowa*

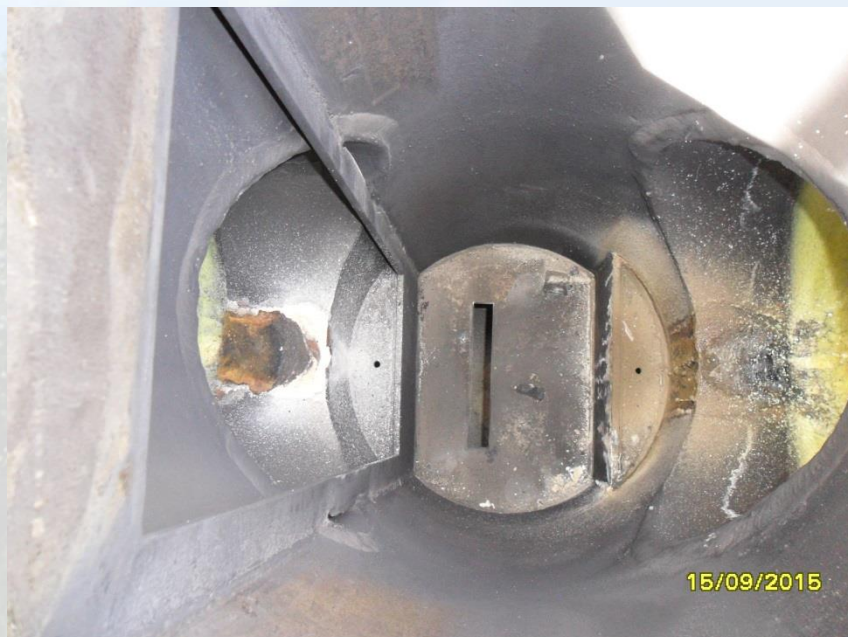
*wnętrze separatora siarki*

*Stan płaszczu separatorów siarki bardzo dobry i są one czyste.  
Wkłady separatorów – siatki pokryte sadzą i częściowo zatkane  
– przewidziano do wymiany.*

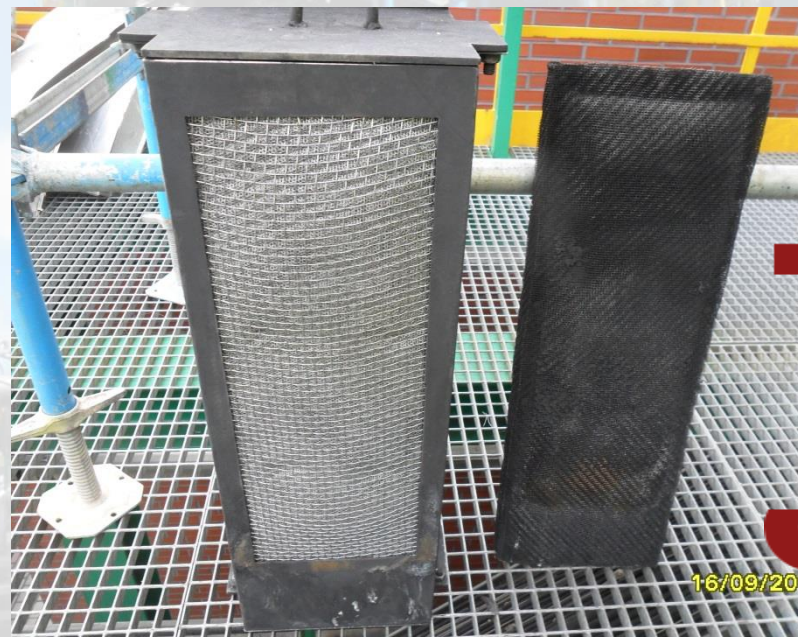
*wkłady separatorów –  
nowy i używany*
