**KOKSOWNICTWO 2017**

Wałbrzyskie Zakłady Koksownicze „Victoria” S.A.

**Weryfikacja założeń projektowych dla instalacji KRAiC w WZK „Victoria” w aspekcie przeprowadzonego kompleksowego przeglądu ruchowego instalacji**

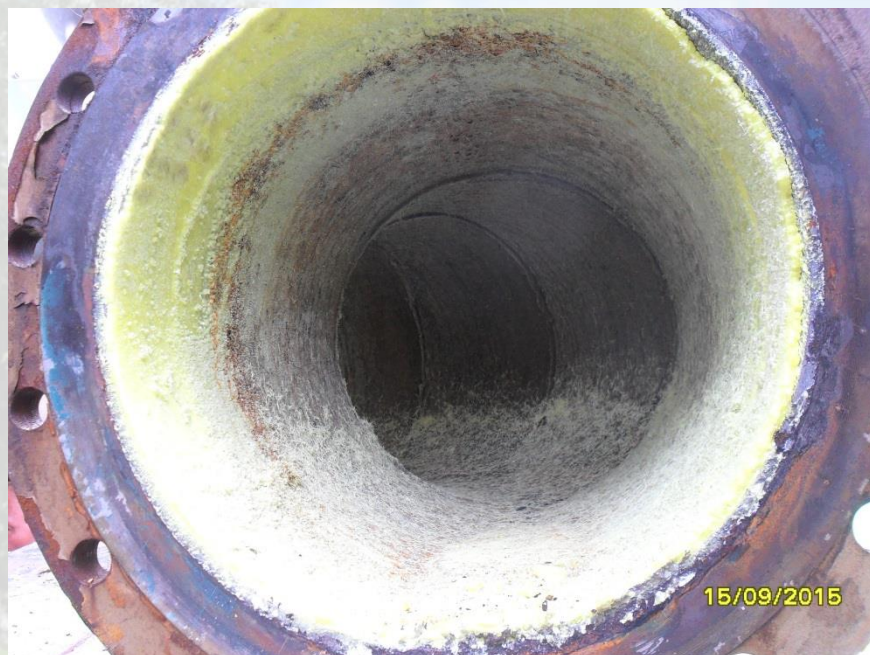
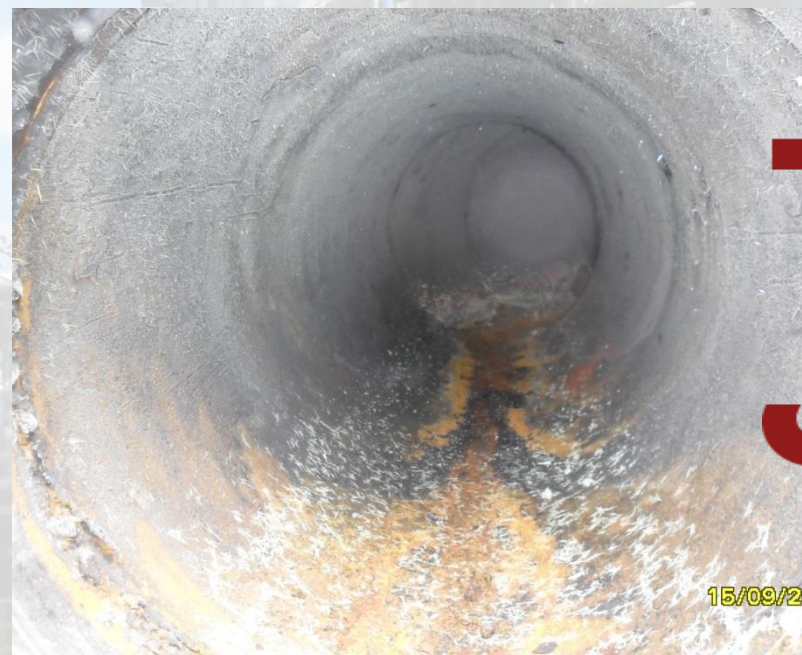
*Przewody gazu procesowego z niewielką ilością siarki, bez widocznych ubytków i korozji – po oczyszczeniu były gotowe do dalszej bezpiecznej eksploatacji.*

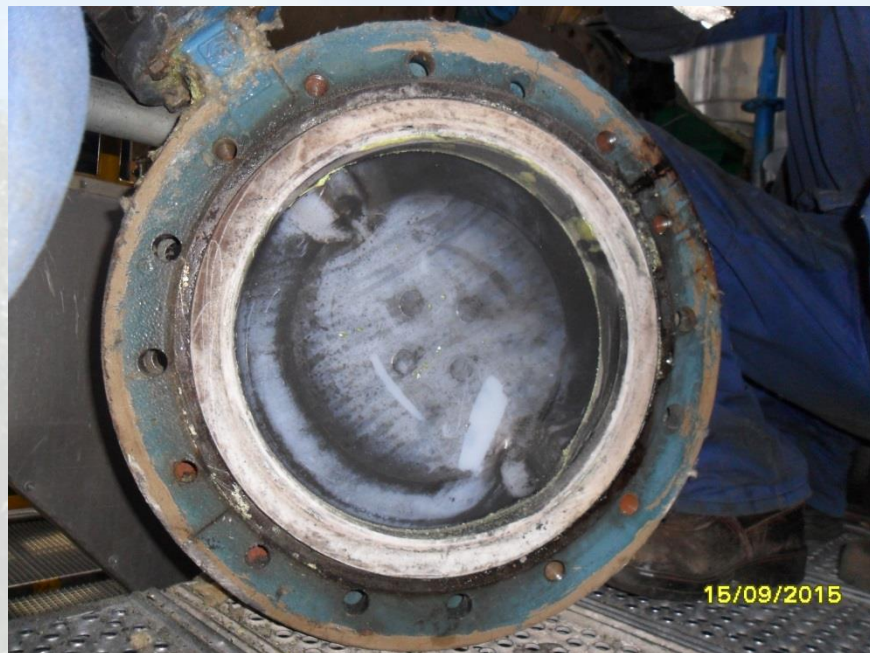
*przepustnica zabudowana na gazie  
procesowym w rejonie AMETEC*

*Stan armatury na gazie procesowym o temperaturze  
poniżej 150 °C bardzo dobry.*

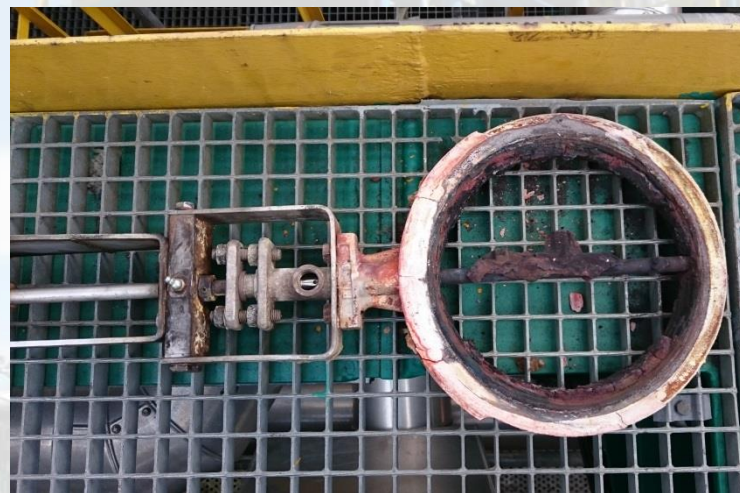
*Natomiast całkowitemu zniszczeniu uległa przepustnica na  
gazie procesowym o wysokiej temperaturze – została  
wymieniona na nową z innego materiału.*

*przepustnica zabudowana  
na gazie po kotle WC.*

*Kłapa na gazie procesowym została wymieniona na klapę tego samego typu, lecz wykonaną z innego materiału, który zapewni prawidłowe działanie do następnego przeglądu.*

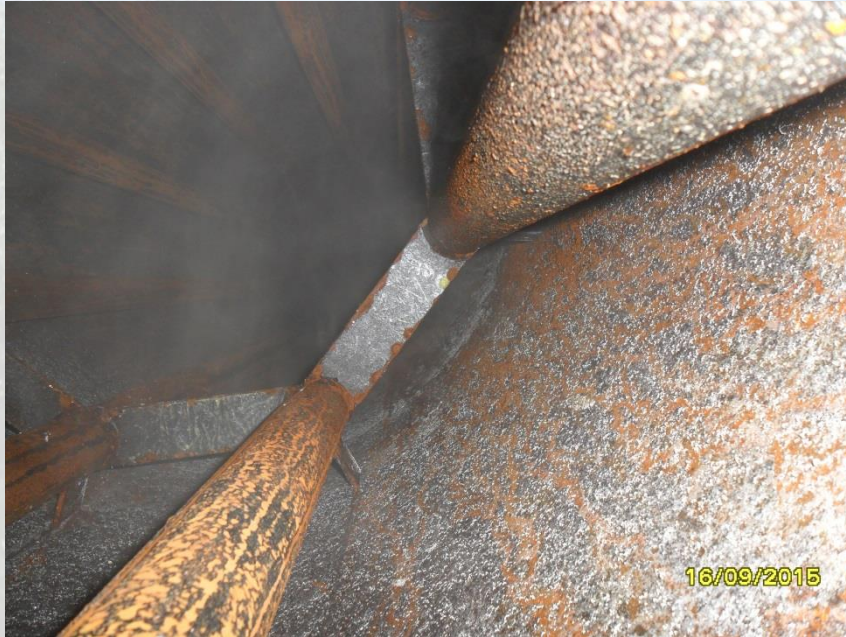
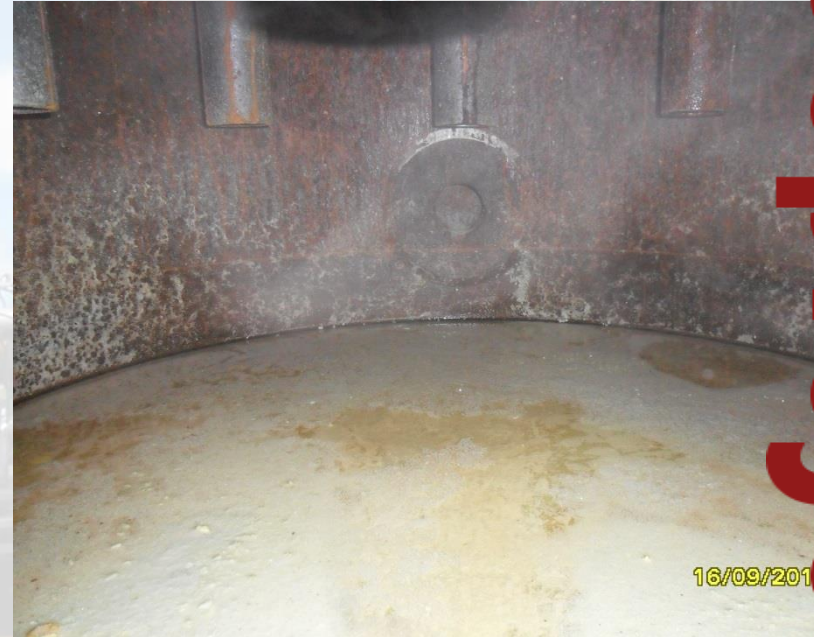
*Stan zamknięć hydraulicznych siarki bardzo dobry – widać tylko powierzchniową korozję bez wżerów .*

*Po wykonaniu ciśnieniowej próby szczelności według wymogów Dozoru Technicznego aparaty były gotowe do dalszej eksploatacji.*

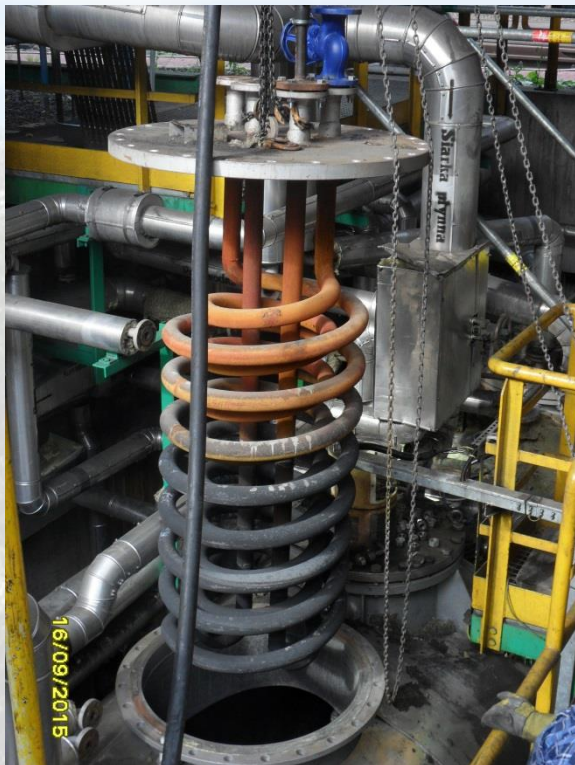
*grzejnik*

*Stan grzejnika bardzo dobry – widać tylko powierzchnię korozję bez wżerów .*

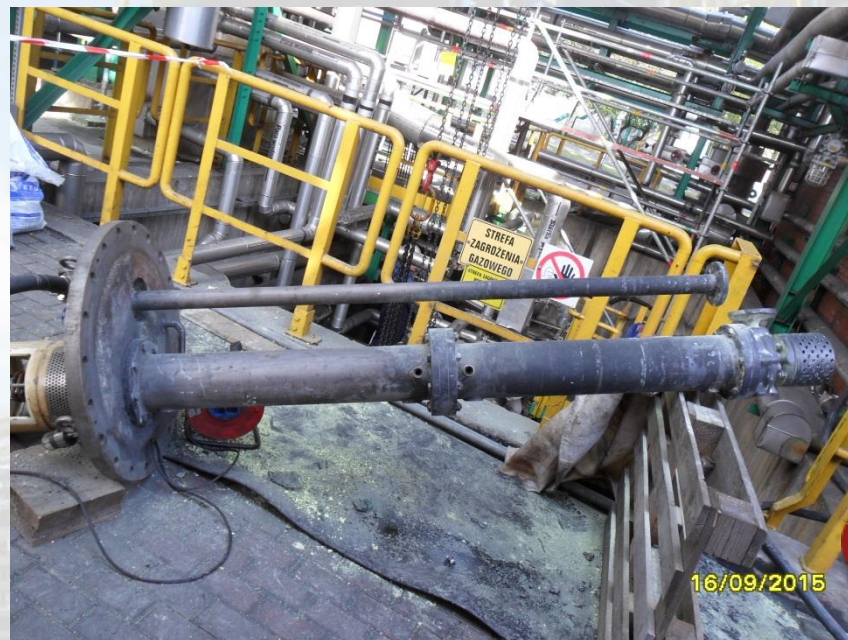
*pompa siarki*

*Pompa wymagała wymiany uszczelek na układzie ogrzewania parowego.*

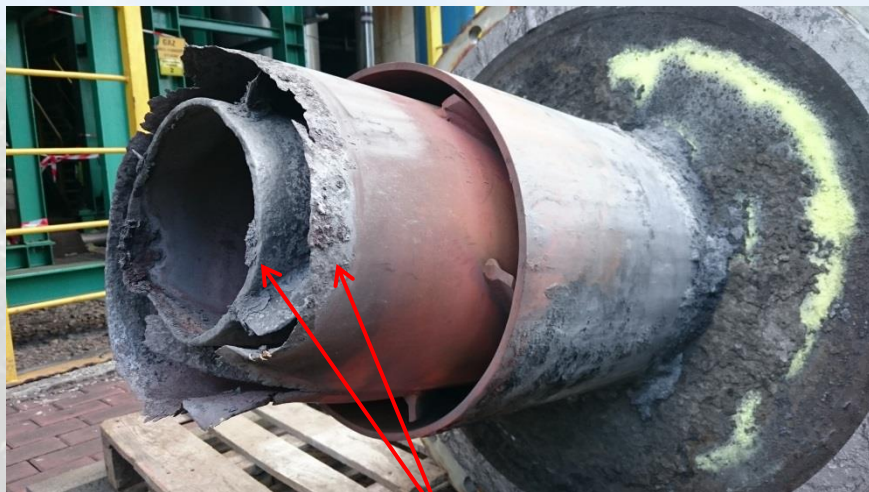
*nadpalona końcówka palnika*

***Końcówka palnika uległa nadpaleniu.***

***Po wymianie końcówki na nową palnik był gotowy do dalszej eksploatacji.***

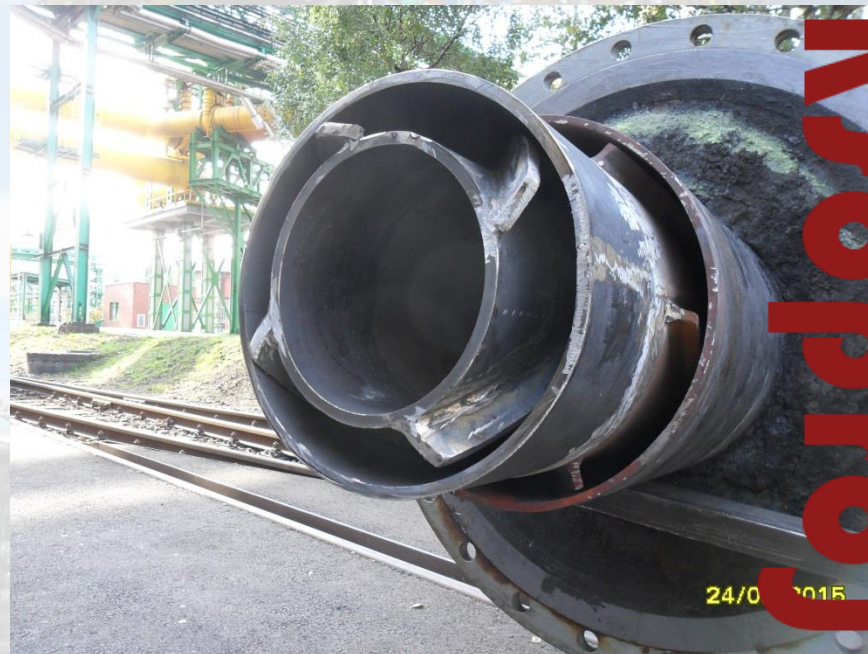
*końcówka palnika po naprawie*

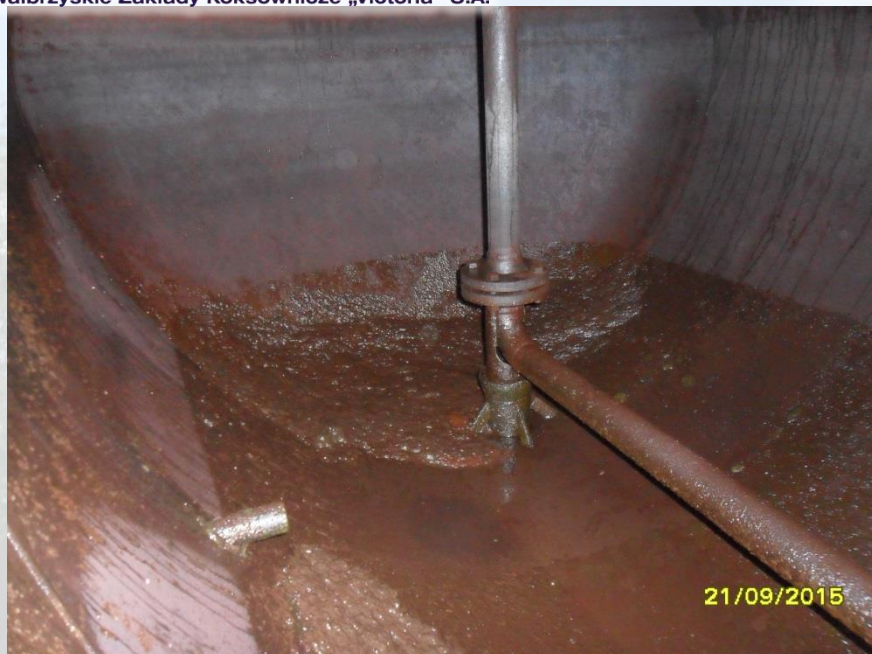
21/09/2015

*wnętrze zbiornika wody kotłowej  
przed czyszczeniem*

*Aparaty wewnątrz zostały umyte myjką ciśnieniową.*

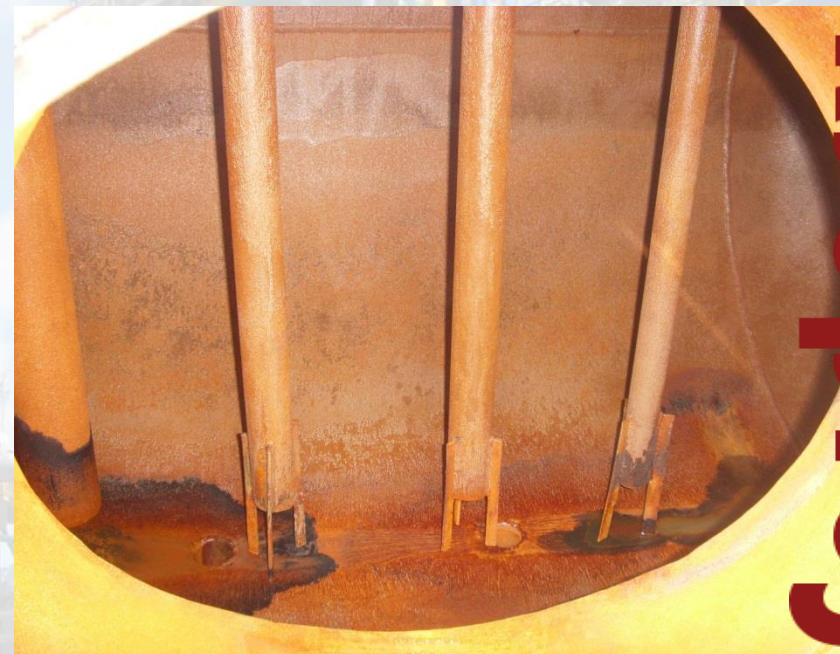
*wnętrze zbiornika kondensatu po  
umyciu*

*Po wykonaniu ciśnieniowej próby szczelności według wymogów Dozoru Technicznego wytwarzacza pary i zbiornika kondensatu były gotowe do dalszej eksploatacji.*

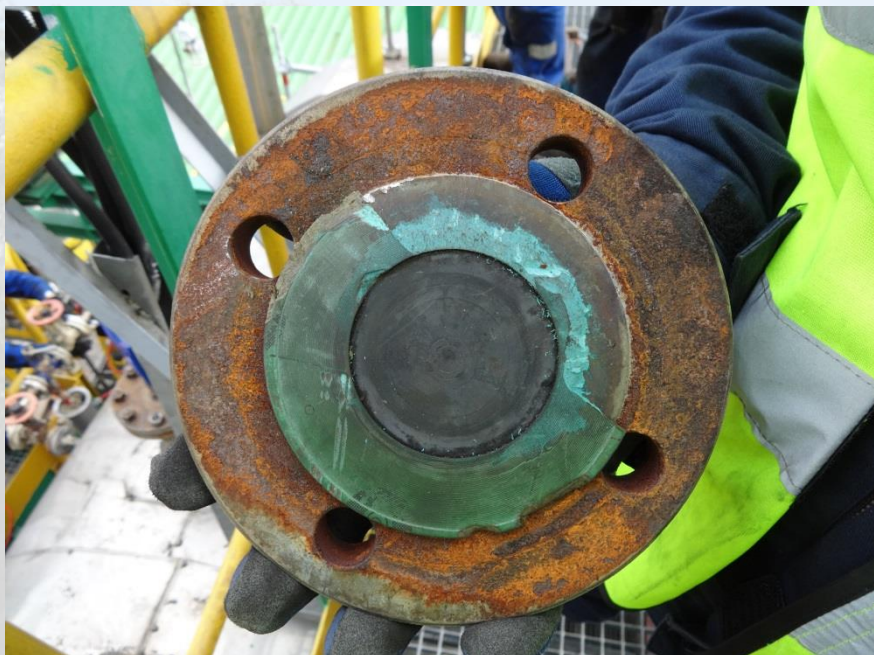
*Zastąpiono uszczelki aramidowo-kauczukowe, które pod wpływem temperatury powyżej 100 °C twardnieją i tracą swoje właściwości – uszczelkami grafitowymi, które pod wpływem temperatury i czynników chemicznych nie tracą swoich właściwości*

*Wykonano wymianę uszczelek na połączeniach kołnierzowych rurociągów siarki, pary wodnej, wody, gazu procesowego i poreakcyjnego itp. (łącznie ok. 1300 szt.).*
